# COMUNE DI ARIZZANO (Provincia del V.C.O.)

LAVORI DI PRONTO INTERVENTO PER RIPRISTINO  
FUNZIONALITA' DELLA VIABILITA' COMUNALE  
A SEGUITO DEI DISSESTI CAUSATI DALLE FORTI  
PIOGGE DEL 07.06.2020:

## PROGETTO DEFINITIVO-ESECUTIVO

*Relazione geologica e tecnico-illustrativa*

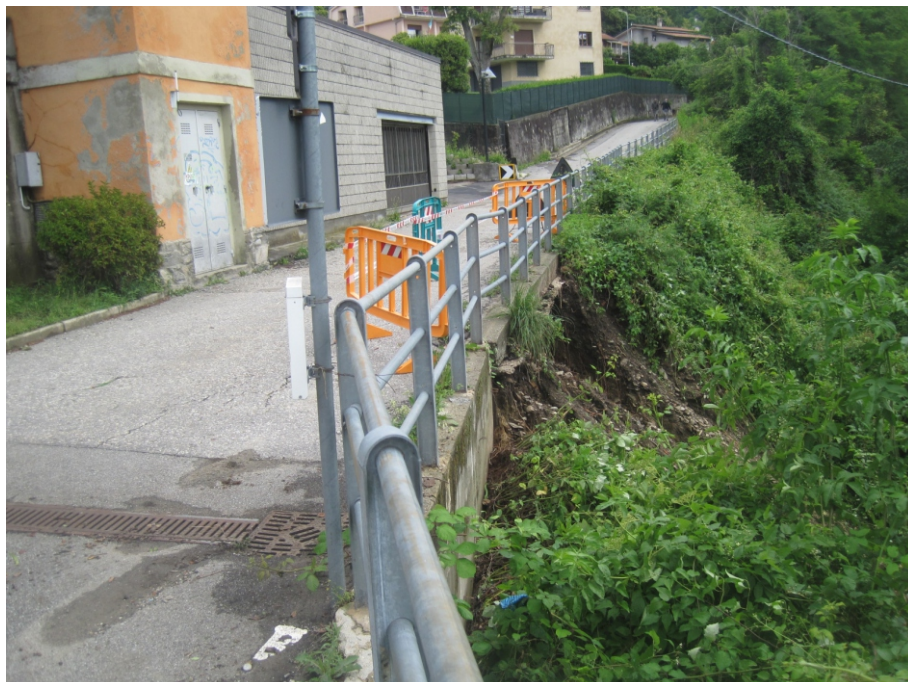
La nicchia di frana è larga alla sommità circa 6 m e, nell'ambito di tale nicchia, vi è una porzione di estensione più limitata, larga 3 m, dove il fenomeno dissestivo si è accentuato, originando una nicchia di scavernamento che si estende per circa  $0,40 \div 0,45$  m al di sotto della sede stradale, lasciando il banchettone stradale in cls a "sbalzo" e formando un intaglio verticale alto circa 2 m.

Veduta da Via Mulini della nicchia di frana all'altezza della cabina ENEL, delimitata da transenne; in primo piano, si nota la griglia stradale che raccoglie le acque al margine del parcheggio.

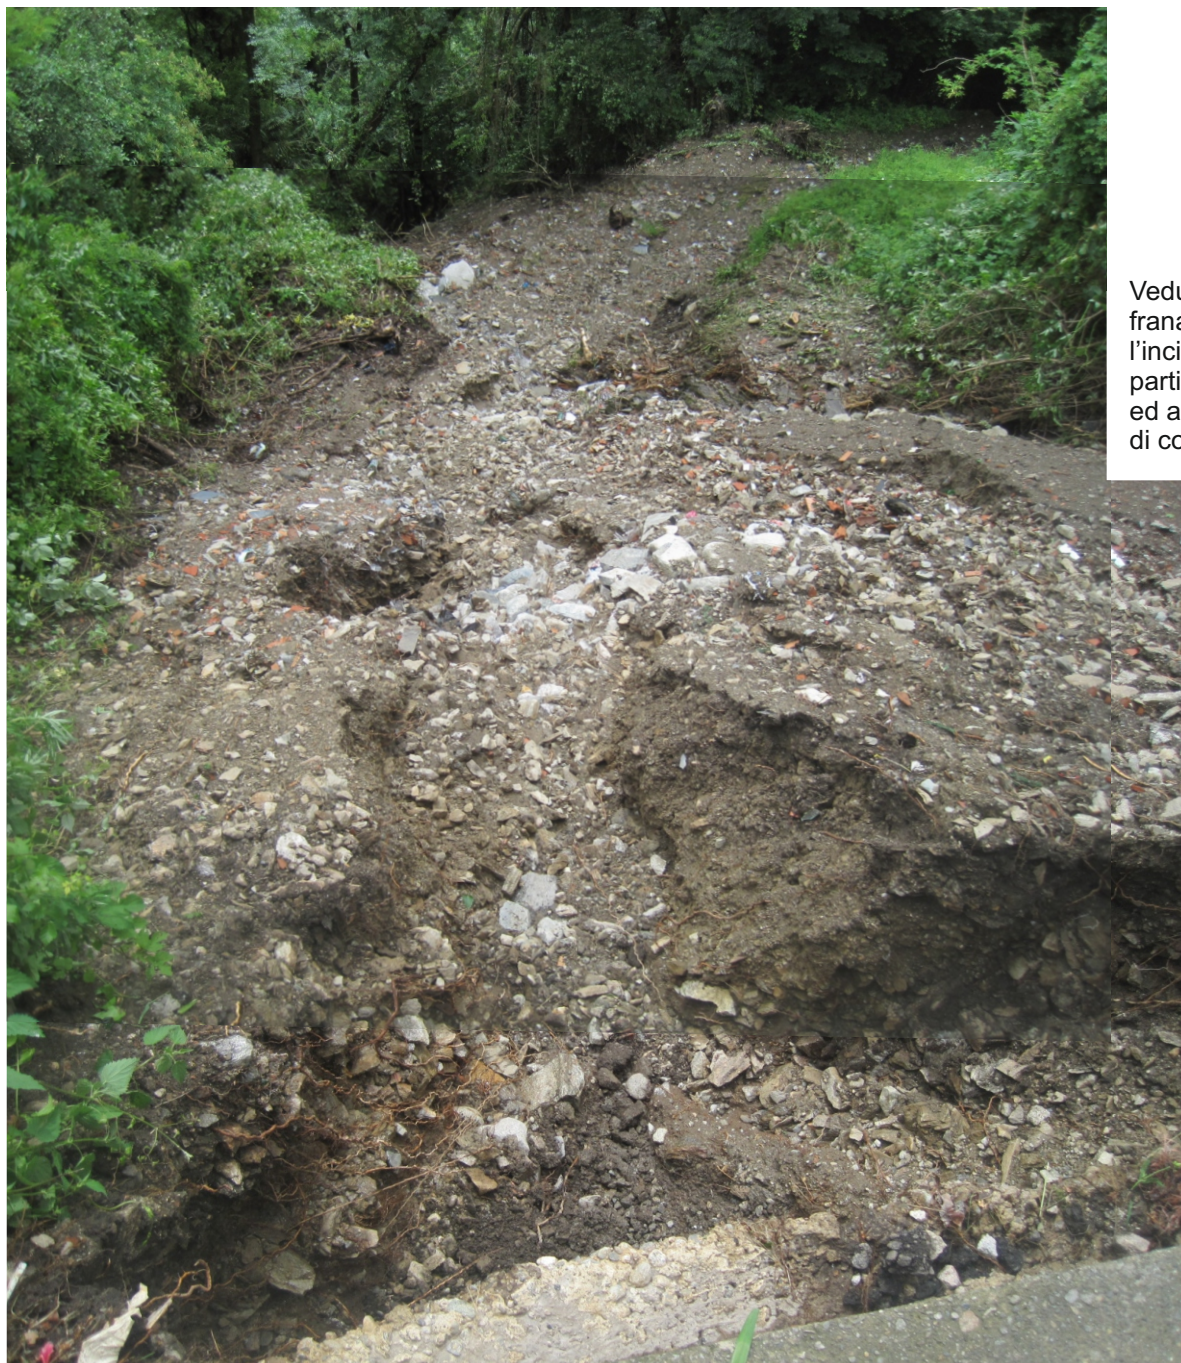
Le cause principali del dissesto, come da rilievi in sito e da comunicazioni verbali di testimoni oculari nel corso dell'evento, sono legate alle acque provenienti dalla linea di deflusso superficiale, prima descritta, proveniente da Corso Roma, le quali, in condizioni normali, confluiscono in un pozzetto a lato di Via Mulini, delimitato da muretti in cls, venendo quindi indirizzate lungo una tubazione in PVC interrata e scaricate a valle di Via Mulini. Tale pozzetto presenta una griglia metallica, che tende ad ostruirsi con il detrito vegetale, come verificatosi anche in concomitanza dell'evento meteorico del 6-7 giugno 2020; con l'imbocco del pozzetto parzialmente intasato, le acque sono tracimate dalla sommità del manufatto in cls e si sono riversate lungo il piano stradale di Via Mulini, defluendo verso Sud; presso la cabina ENEL, a causa della ridotta altezza del cordolo stradale in cls (centimetrica), le acque si sono riversate in maniera concentrata ed incontrollata lungo il sottostante pendio, laddove, unitamente alle copiose acque di pioggia diretta, hanno saturato i depositi incoerenti superficiali, dando luogo alla colata di fango e detrito.

Veduta da Via Mulini della frana; risulta evidente l'incisione centrale, particolarmente marcata ed affermata nei materiali di copertura.

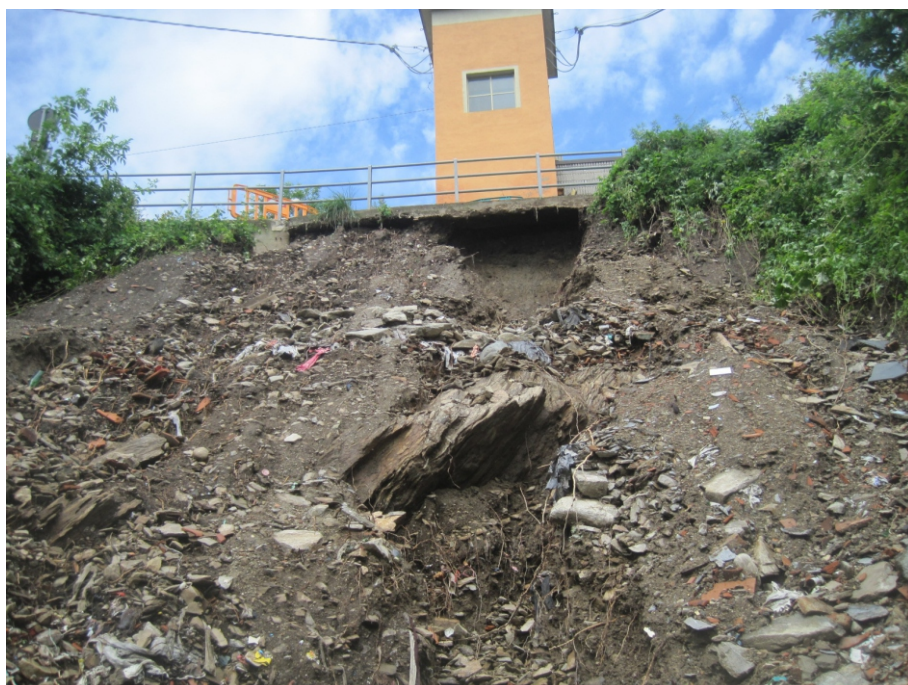
Il canalone di scivolamento è lungo circa 15-20 m, con dislivello di circa 12 m; da monte verso valle, l'area in dissesto si allarga gradualmente, sino a circa 10 m; l'accumulo al piede della frana, ha invaso il sedime sterrato di Via degli Alpini, riversandosi quindi a valle dello stesso e, in parte, distribuendosi lungo la tratta in discesa della strada sterrata; nell'ambito di tale canalone, vi è un'incisione più marcata, sottostante la nicchia di dissesto principale, lungo la quale è stato messo a nudo il substrato roccioso.

Veduta da Via degli Alpini dell'area di frana; lungo il canalone centrale, si apprezza l'affioramento roccioso, messo a nudo dallo scivolamento gravitativo.

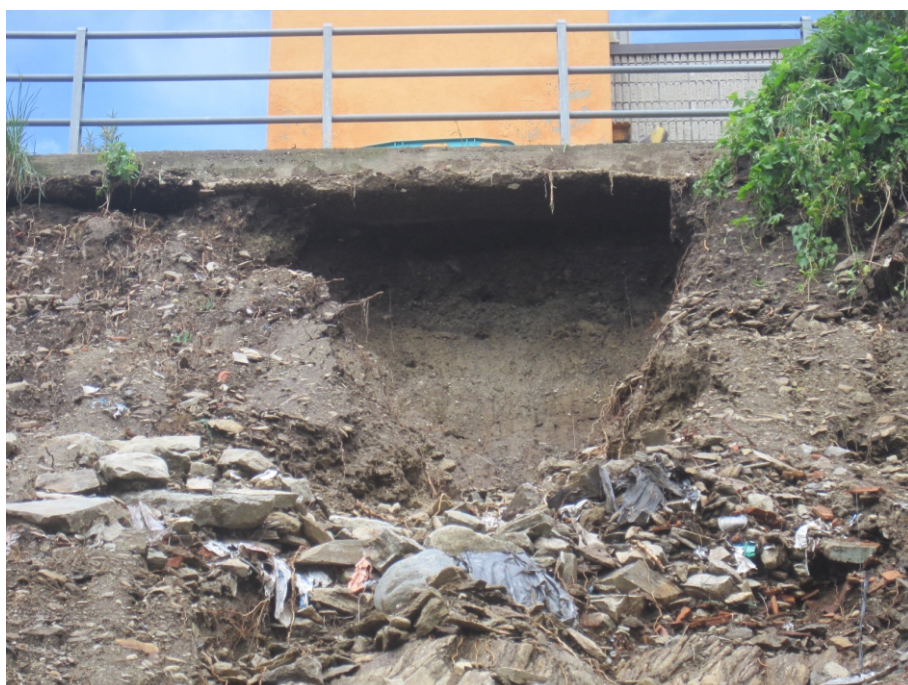
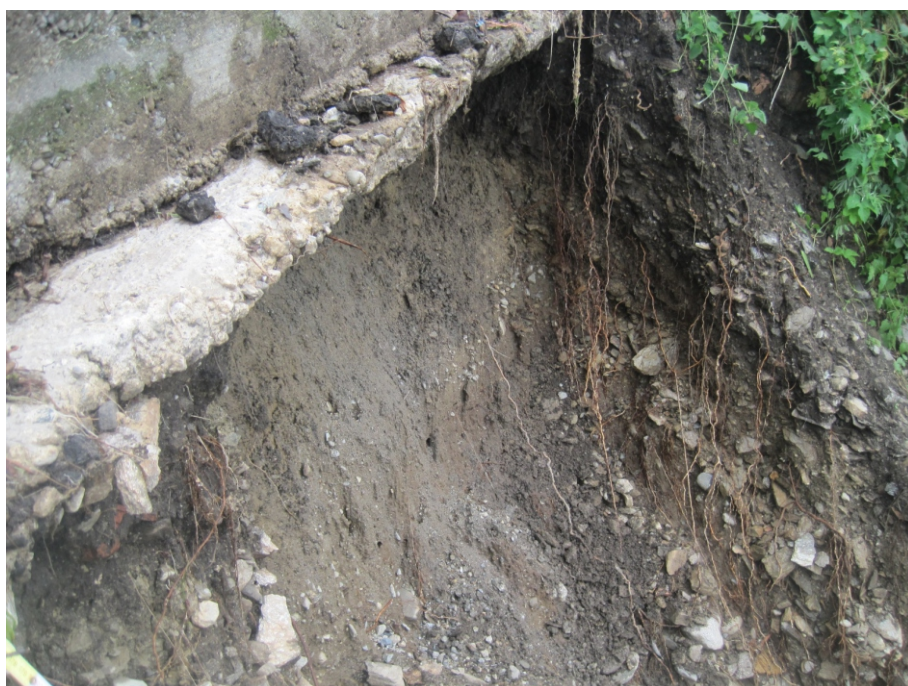
Particolari, da valle e laterale, dello scavernamento sottostante la sede stradale di Via Mulini.

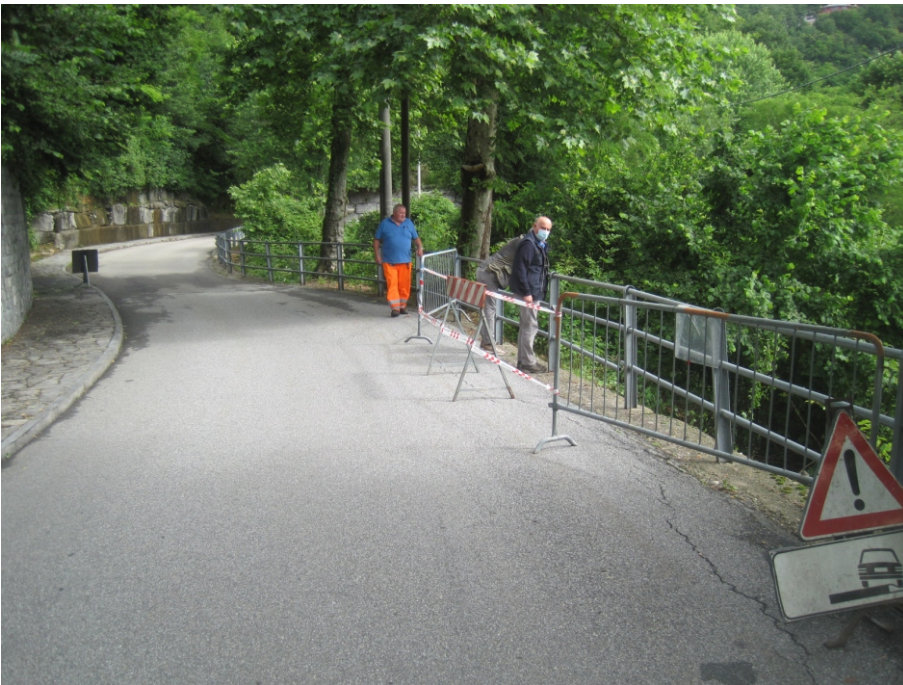
La nicchia di frana è larga circa 6,5 m e, nell'ambito di tale nicchia, vi è una porzione di estensione più limitata, larga 2,5 m, dove la nicchia coincide con il margine esterno di Viale della Vittoria ed è stata interamente asportata la banchina in terra, a valle del banchettone in cls, posto a delimitazione del sedime stradale, tanto che la parte esterna dello stesso (spessa 40 cm), si presenta parzialmente scavernata, per il cedimento del materiale sottostante.

Veduta da Viale della Vittoria della nicchia di frana, delimitata da transenne.

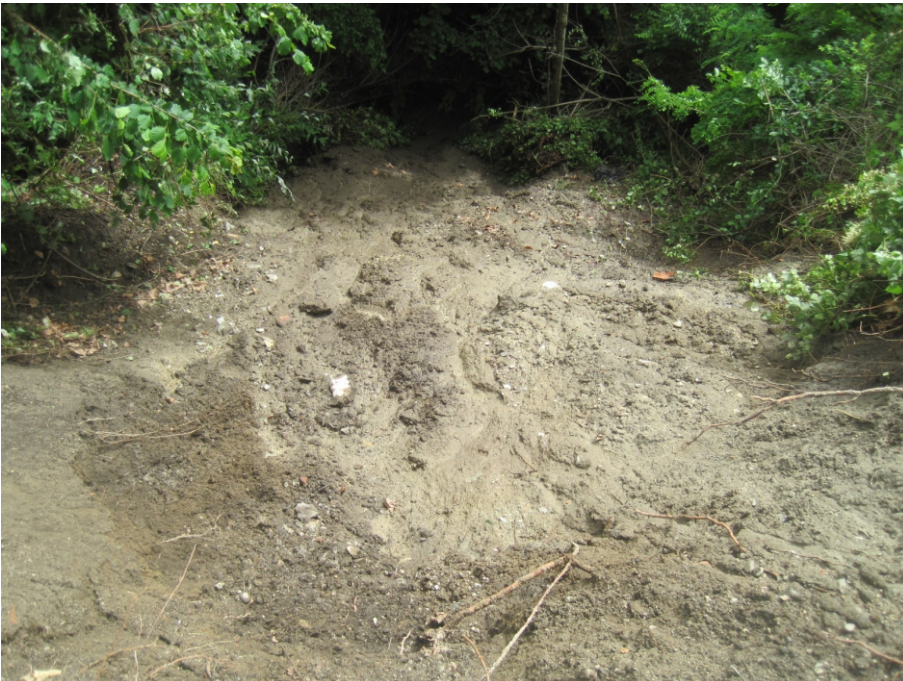
Il dissesto gravitativo è dato essenzialmente da una colata di fango, debolmente incisa nel pendio vegetato, che ha coinvolto i depositi superficiali, dati principalmente da materiali di riporto di origine glaciale, derivanti dai depositi naturali sbancati all'epoca dell'apertura della Strada Comunale e riportati lungo il pendio sottostante, successivamente colonizzati da vegetazione arbustiva ed arborea.

Veduta da Viale della Vittoria del corpo di frana; si apprezza come si tratti essenzialmente di una colata di fango, debolmente incisa nel pendio vegetato, senza presenza di detrito antropico.

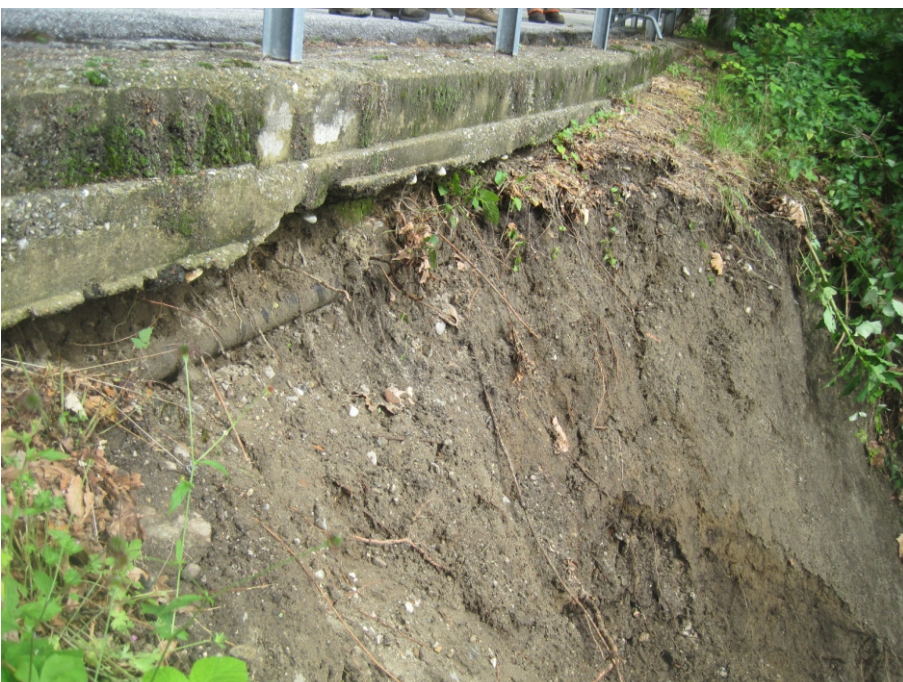
Il parziale scavernamento ha anche messo allo scoperto una tratta della rete acquedottistica (tubazione in ferro), sottostante il banchettone in cls; a lato di tale nicchia, lungo i terreni costituenti il banchettone stradale, si nota la presenza di crepe di detensionamento, chiara evidenza del fatto che, in assenza di interventi di sistemazione, il dissesto gravitativo è destinato ad evolversi, espandendosi sia con arretramenti della nicchia (coinvolgendo direttamente la sede stradale), che con espansioni laterali.

Veduta laterale dello scavernamento sottostante la sede stradale, che ha messo allo scoperto una tratta della tubazione della rete idrica comunale, sottostante il banchettone in cls.
